# **WPM Konstruktion u. Technik „Alte Schmiede“**

**Objekt „Historisches Holztor Westflügel EG“**

*Zustandsanalyse & Schadenskartierung  
Nachnutzungsüberlegung  
Maßnahmenplanung & Umsetzung*

# RESTAURATION ALTE SCHMIEDE, HOLZTOR WESTFLÜGEL EG

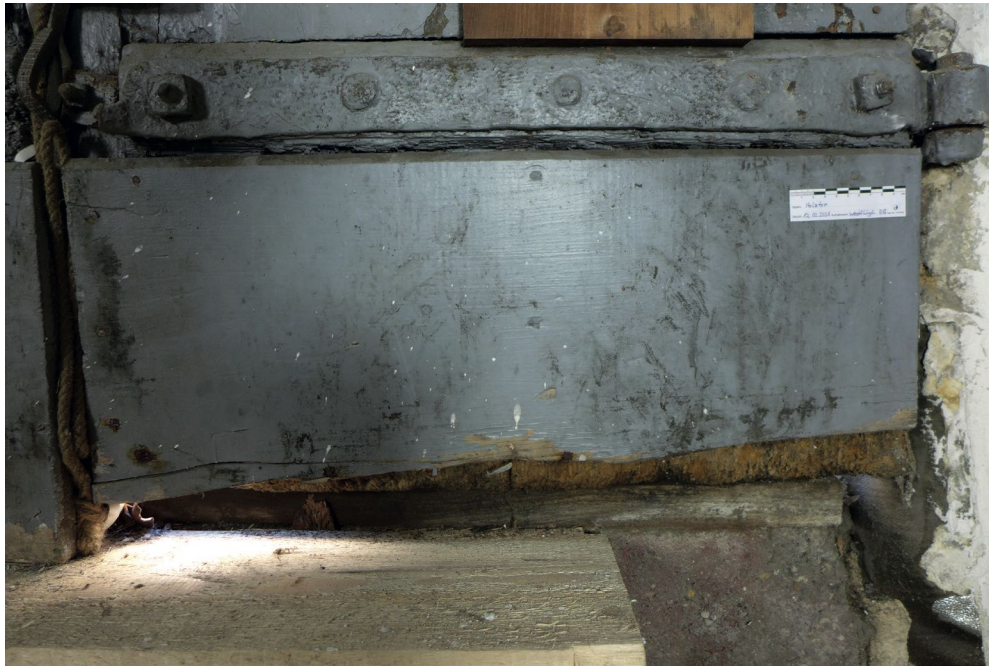
*Siehe Tabelle Feuchteschäden 1; Zutat 3*

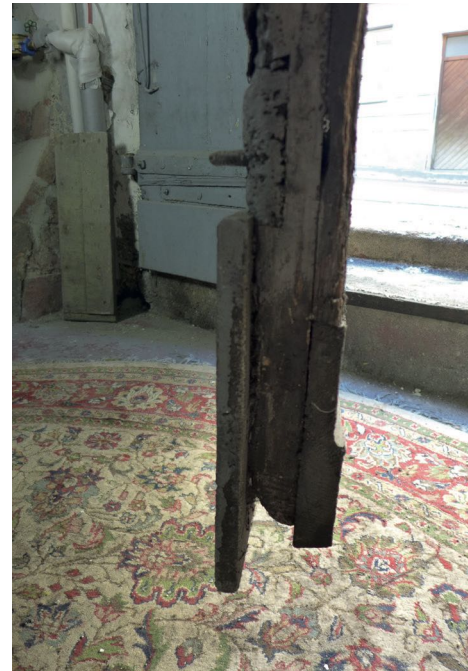
*Siehe Tabelle Feuchteschäden 1; Zutat3*

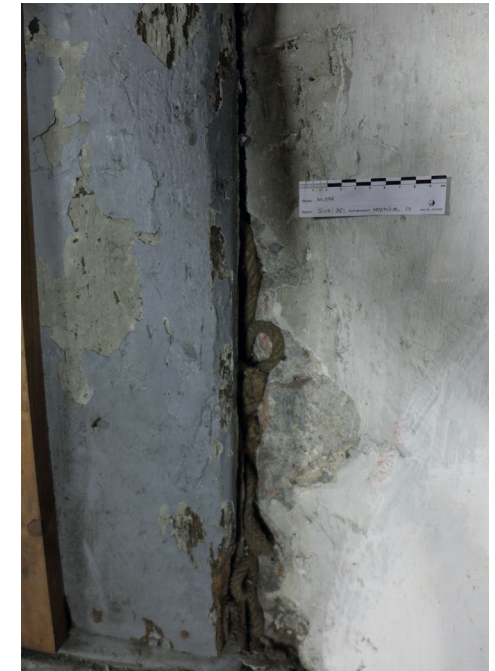
*Siehe Tabelle Mangelnder Abschluss 1*

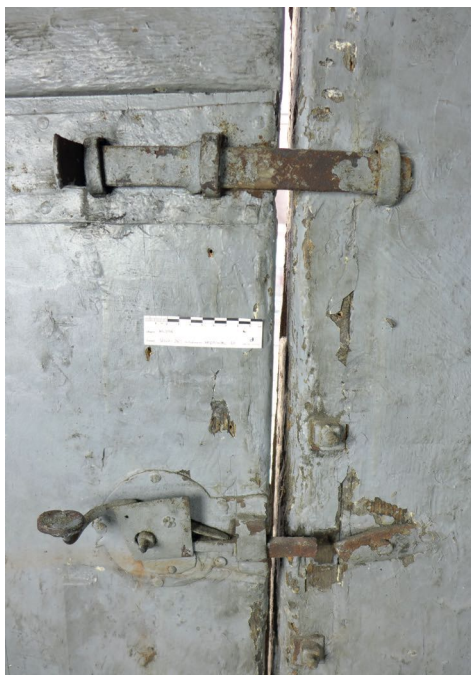
*Siehe Tabelle Mangelnder Übergang 2  
Abbruch/ Fehlstellen 2*

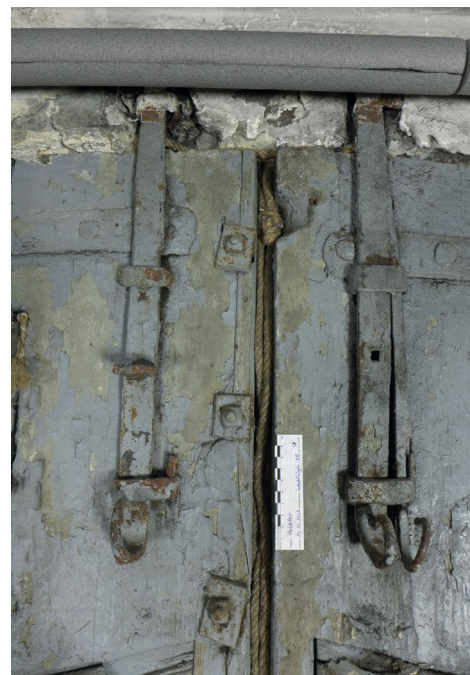
*Siehe Tabelle Abnutzung 2*

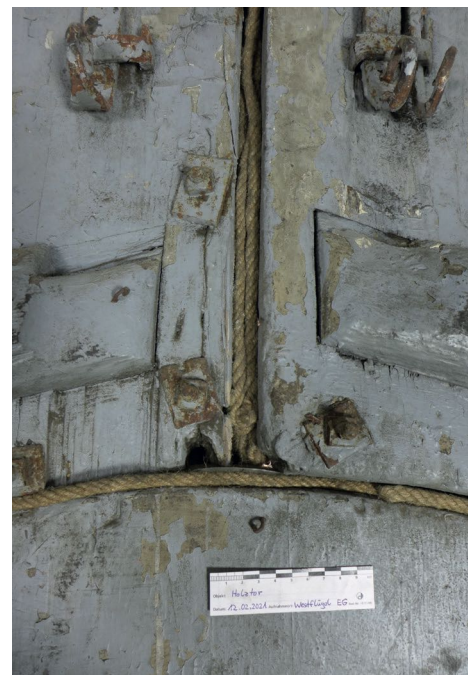
*Siehe Tabelle Mangelnder Übergang 2*

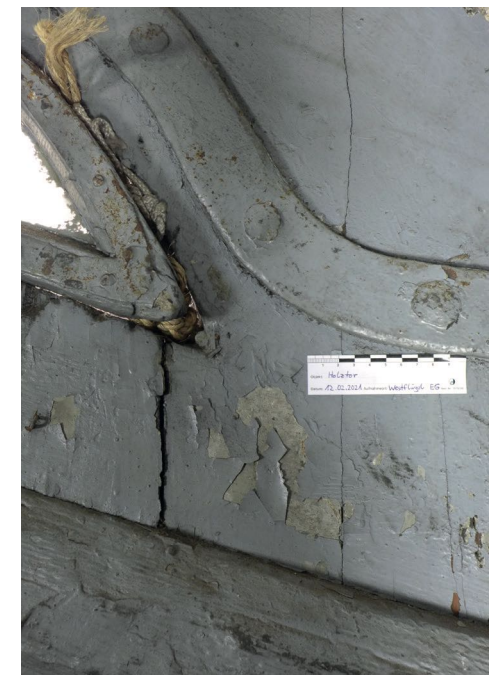
*Siehe Tabelle Mangelnder Übergang 3  
Risse 3*

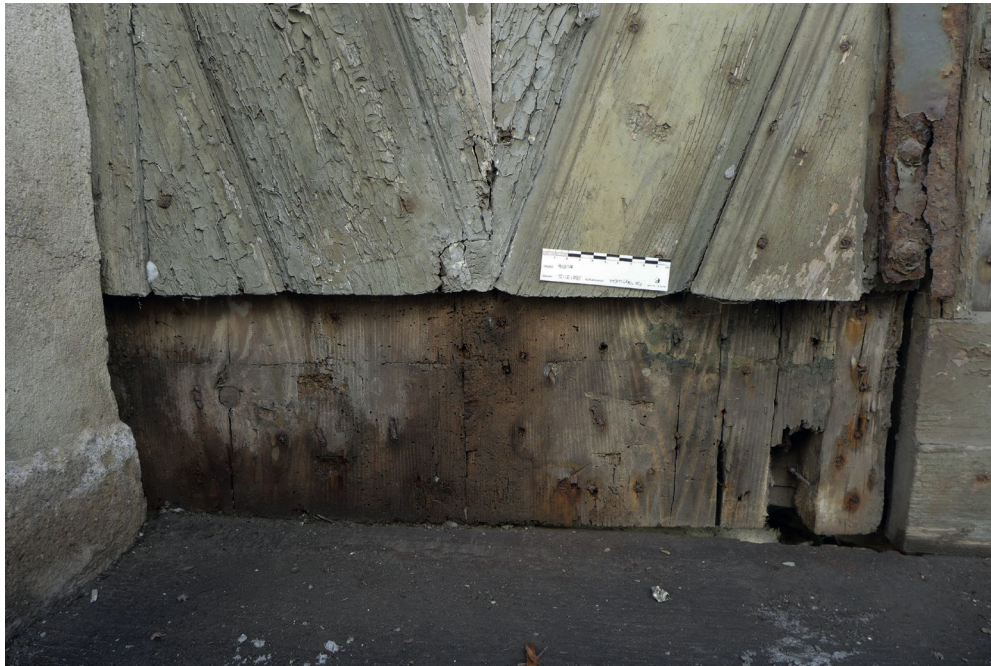
*Siehe Tabelle Feuchteschäden 1*

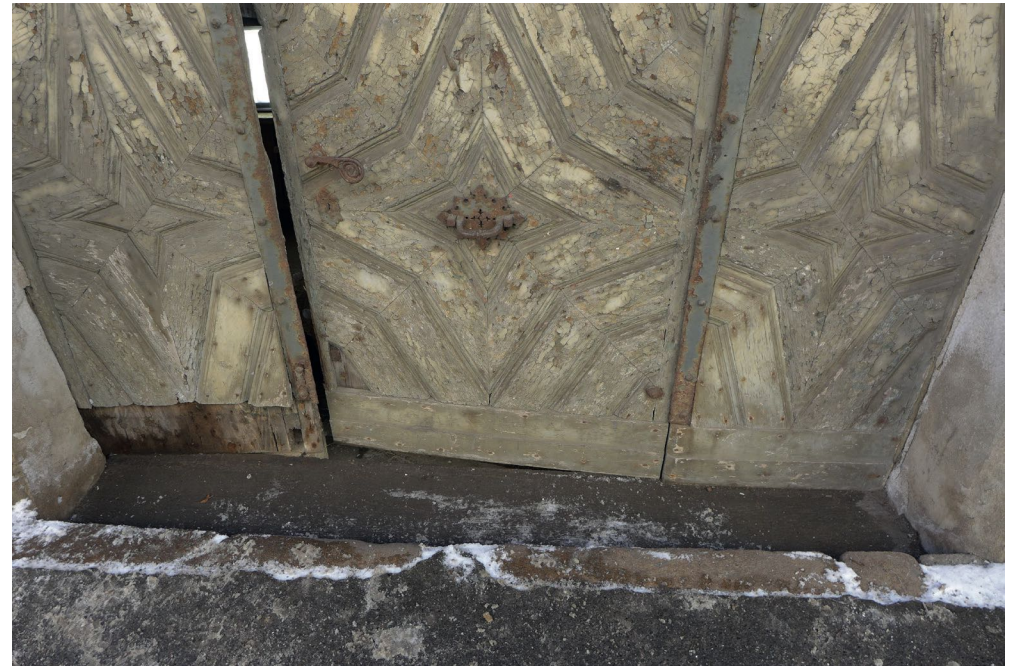
*Siehe Tabelle Feuchteschäden 1; Zutat 3; Aufblättern/ Korrosion 1-2*

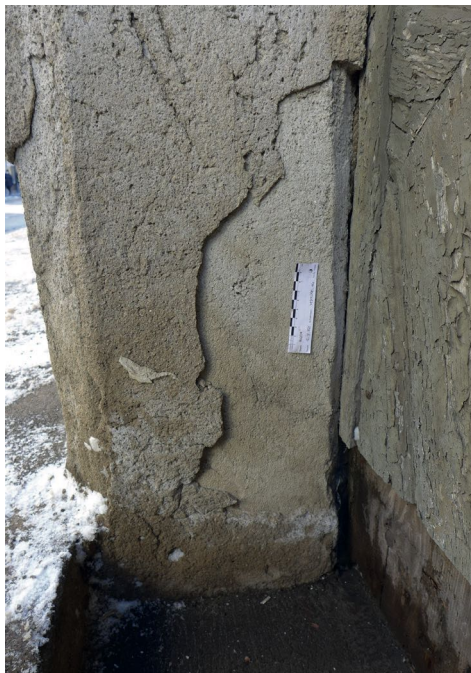
*Siehe Tabelle Feuchteschäden 1*

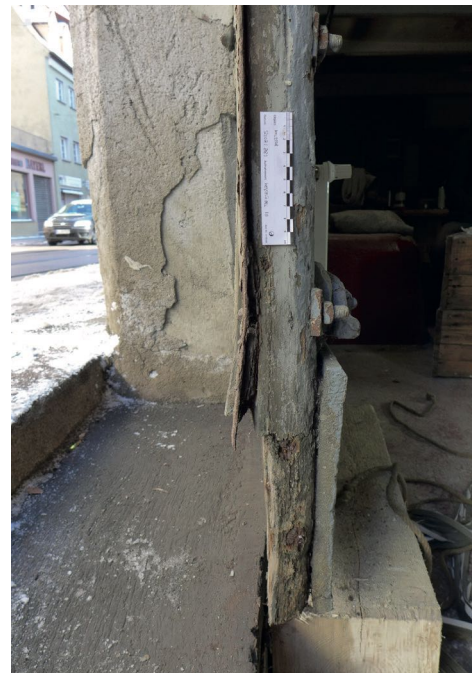
*Siehe Tabelle Feuchteschäden 1;  
Mangelnder Abschluss 1; Zutat 1/2/3*

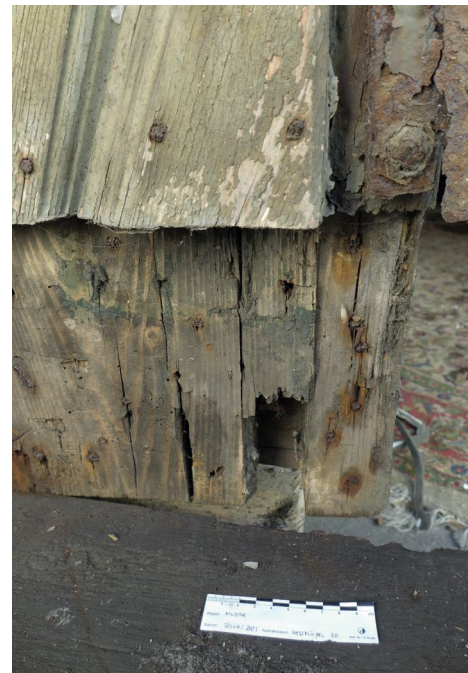
*Siehe Tabelle Feuchteschäden 1*

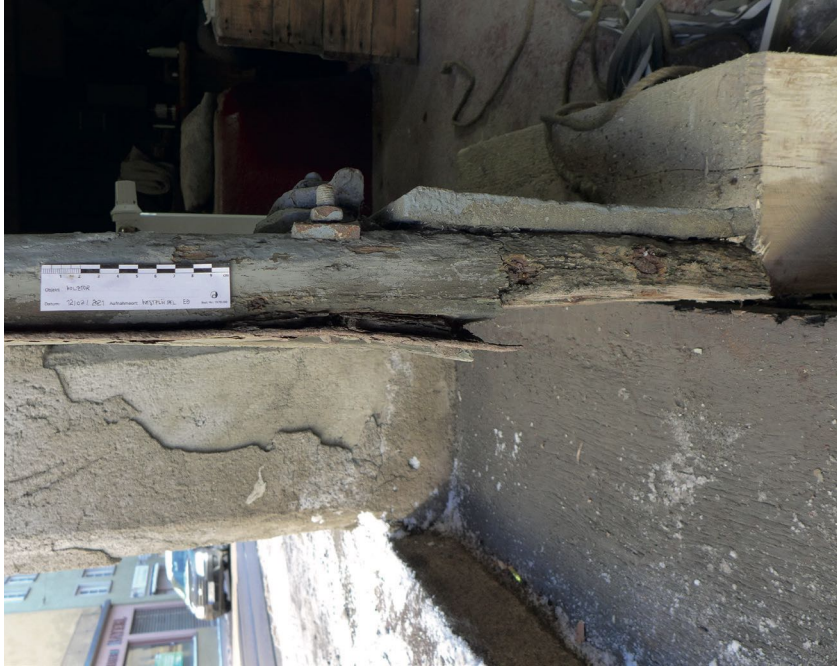
Abb.: 1 Vertiefung vom Straßenniveau über eine Stufe

Das Tor ist vom Straßenniveau über eine Stufe nach unten versetzt, was durch die Modernisierung der Straße und des Gehweges zu erklären ist. Es sitzt auf einer Holzbohle auf, die ständig wechselnden Witterungsverhältnissen ausgesetzt ist. Zur Zeit der Kartierung wies die Bohle eine hohe Feuchtigkeit auf, die das Holz des Tores von unten her angreift. Besonders am linken Hauptflügel ist dieser enorme Schaden gut zu sehen (Abb.: 1). Hier ist der Sockelfries, welcher den unteren Abschluss des Tores bildet, nicht mehr vorhanden und dadurch wird die darunterliegende Hauptkonstruktion sichtbar. Das Holz ist morsch und an einigen Stellen sehr brüchig (Abb.:2). Dies lässt vermuten, dass sich die Konstruktion unterhalb des Sockelfrieses der Schlupftür und des rechten Hauptflügels im selben Zustand befindet.

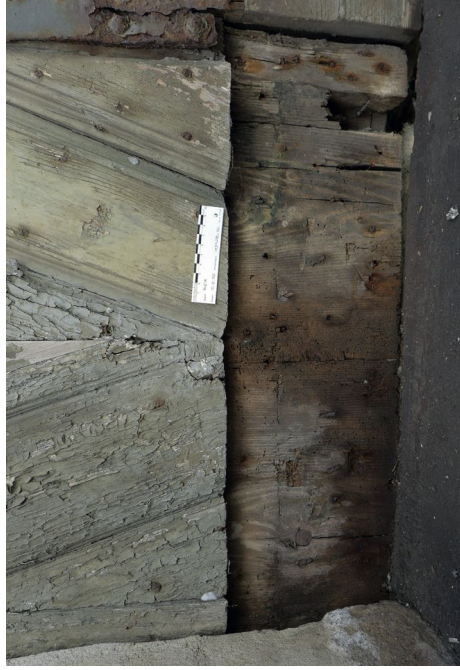
Abb.: 2 Morsche Konstruktion

Der Sockelfries lässt im allgemeinen darauf schließen, dass dieses Problem der Feuchtigkeit schon länger besteht, da die Hölzer aus einer neueren Zeit stammen. Sie sind im Vergleich zum restlichen Holz glatter und wurden demzufolge vermutlich mit Maschinen bearbeitet, die es zur Bauzeit des Tores noch nicht gab. Solche neueren Hölzer sind auch links und rechts der Schlupftüre zu erkennen (Abb.: 3).

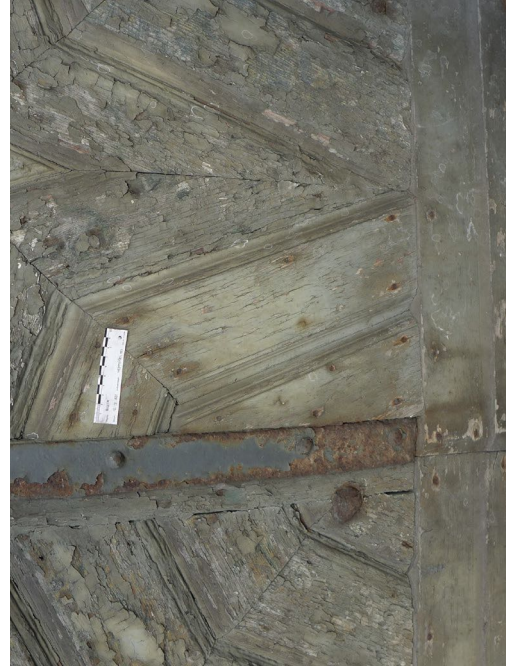
Abb.: 3 Zutat von neueren Hölzern

Bei der Betrachtung der Schlupftüre fällt auf, dass das sternförmige Muster der Holzaufdoppelung in der unteren Hälfte nicht die gleichen Dimensionen aufweist wie in der oberen. Üblich wäre, dass sich das Muster an der Mittelachse, auf Höhe des Türschlosses, spiegelt und somit ein einheitliches Bild erzeugt wird. Dies lässt vermuten, dass die Tür unten abgesägt wurde. Auch hier könnten die Feuchtigkeitsschäden,

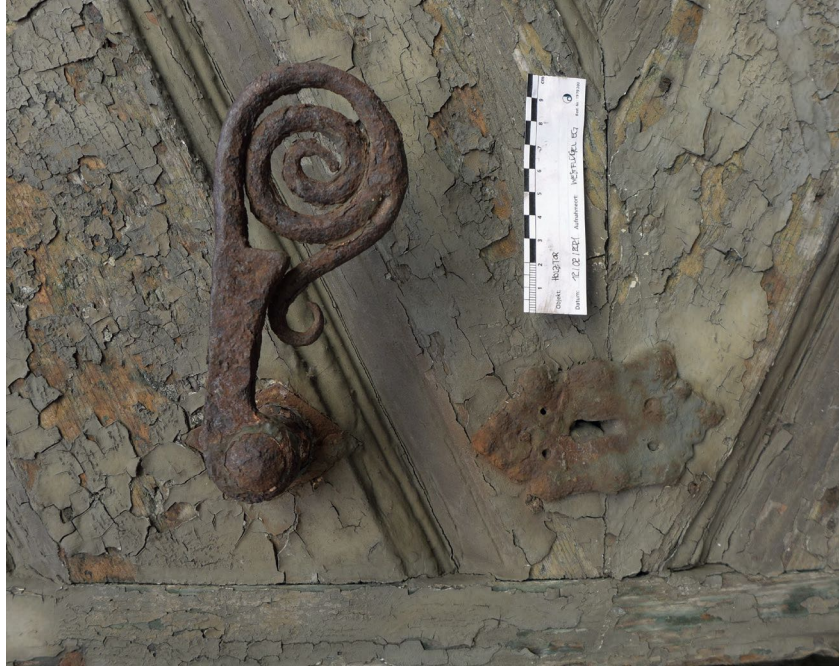
Abb.: 4 Verrostetes Schloss mit Türdrücker

die zuvor beschrieben wurden, ein möglicher Grund sein. Des Weiteren fällt auf, dass die Schlupftüre einen ca. 2cm breiten Spalt zum linken Hauptflügel aufweist. Dieser ist momentan mit Schaumstoffbändern und Seilen provisorisch abgedichtet, um den Wärmeverlust des Gebäudes zu verringern. Das Schloss, der Türdrücker und der Ziehgriff mit Schild sind aus Metall und stark verrostet. Ebenso die Schlagleisten. Auch hier ist Rost zu erkennen und an vielen Stellen blättert die Farbe ab (Abb.: 4).

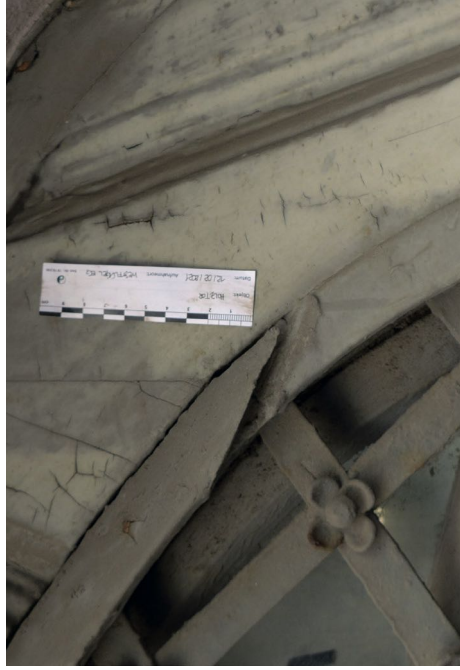
Im oberen Teil der Hauptflügel befinden sich zwei Fenster bei denen die Glasscheibe, die von innen angebracht ist, vermutlich erst zu einem späteren Zeitpunkt eingebaut wurde. Von außen ist ein Metallgitter zu sehen, welches wie die übrigen Metallteile am Tor an einigen Stellen ebenfalls Rost aufweist. Beim rechten Fenster ist der Metallrahmen oberhalb der rechten Ecke durchgebrochen (Abb.:5).

Abb.: 5 Bruchstelle am rechten Fensterrahmen

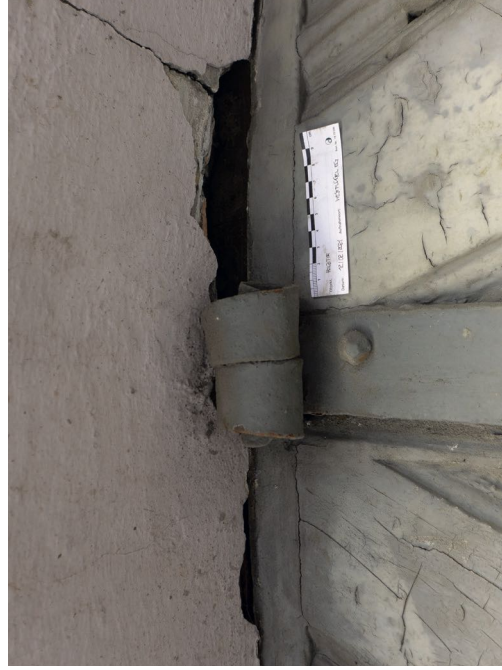
Der Sturzbereich über dem Tor ist stark beschädigt, da sich sowohl rechts als auch links der Schlagleiste ein ca. 15cm großes Loch befindet. Dieses breitet sich über einen Riss über die gesamte Tiefe des Sturzes aus (Abb. 6) Allgemein befindet sich die Laibung des Tores in einem schlechten Zustand, da der Putz seitlich des Tores stark abbröckelt.

Abb.: 6 Loch im Sturzbereich

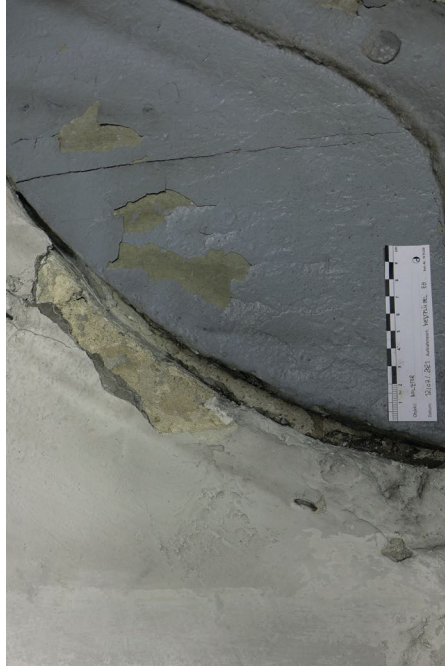
Abb.: 7 Abblätternde Farbe

Die Innenseite des Tores ist in einem taublenblauen Farbton gestrichen, die an einigen Stellen abblättert. (Abb.: 7) Unterhalb des Tores ist ein Holzklotz positioniert, der die Last des Tores aufnimmt, da es sich im Laufe der Jahre stark verzogen hat. Dies erkennt man vor allem an den seitlichen Scharnieren, da diese unterschiedlich sitzen. Auf der linken Seite sitzt der obere Teil des Scharniers vollständig auf dem Bolzen auf. Dahin gegen erkennt man auf der rechten Seite einen 1,5cm breiten Spalt (Abb.: 8). Diese Ungleichheit zeigt sich nochmal am Stoß zwischen den beiden Hauptflügeln. Hier steht der rechte Flügel ca. 2cm in der Vertikalen hervor.

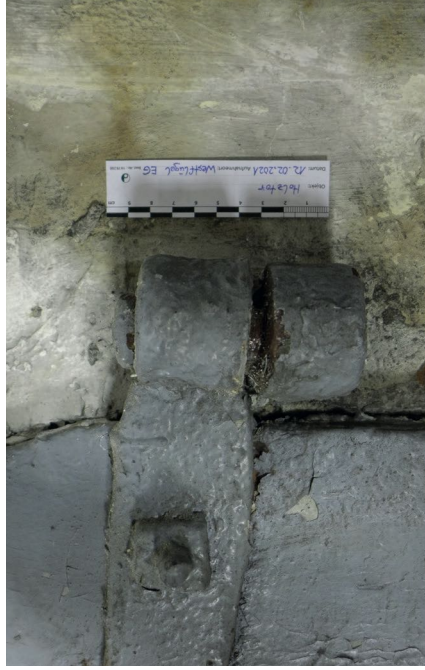
Abb.: 8 Türscharnier rechts oben

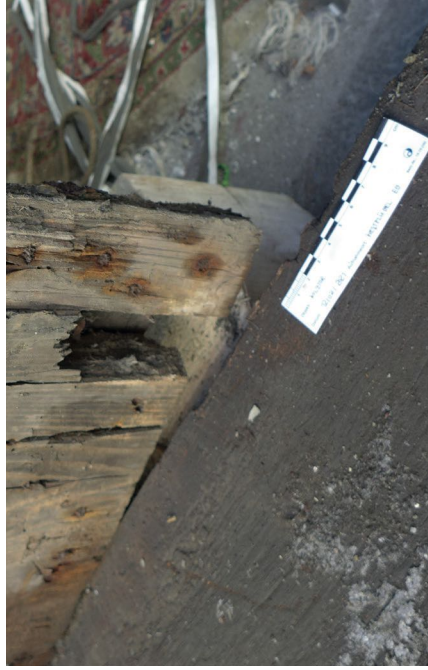
Abb.: 9 Spalt zwischen Tor und Holzbohle außen

Deckend mit der Analyse der Außenseite sind auch im Inneren die Feuchtigkeitsschäden im unteren Teil des Tores erkennbar. Besonders der rechte Flügel ist hier betroffen und es ist ein enormer Spalt zwischen der außenliegenden Bohle und dem morschen Holzbrett zu sehen (Abb.: 9 & 10). Gleich wie außen ist der Sockelfries unten aus einer neueren Zeit, was die Vermutung weiter unterstreicht, dass die Feuchtigkeitsschäden schon häufiger zu Problemen geführt haben.

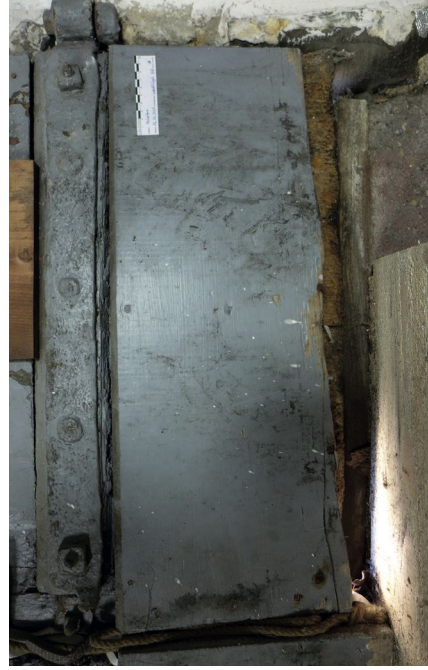
Abb.: 10 Morscher Sockelfries am rechten Flügel

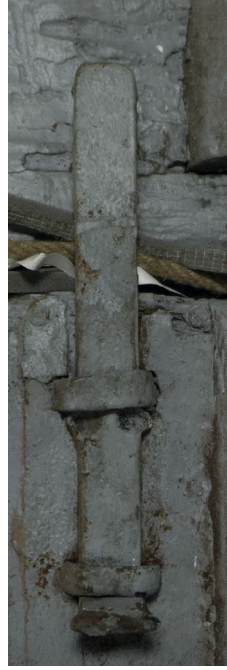
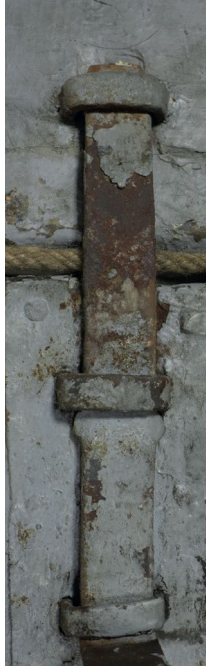
Die Schlupftüre in der Mitte kann von innen mit zwei Schubriegeln verschlossen werden. Beim unteren Riegel fehlt allerdings der Schließkloben, der ein Verschließen ermöglicht (Abb.: 11). Dieser ist beim oberen zwar vorhanden, jedoch ist der Riegel hier stark verbogen (Abb.: 12). Das Schloss mit dem Heberiegel weist ebenfalls starke Schäden auf, da hier der Heberiegel abgebrochen ist (Abb.: 13). In Bezug auf die Wärmeverluste ist deckungsgleich mit der Außenseite ein Spalt rund um die Schlupftüre sichtbar. Ebenso an den Außenseiten und im Stoßbereich der Hauptflügel.

Abb.: 11 & 12 Schubriegel der Schlupftür

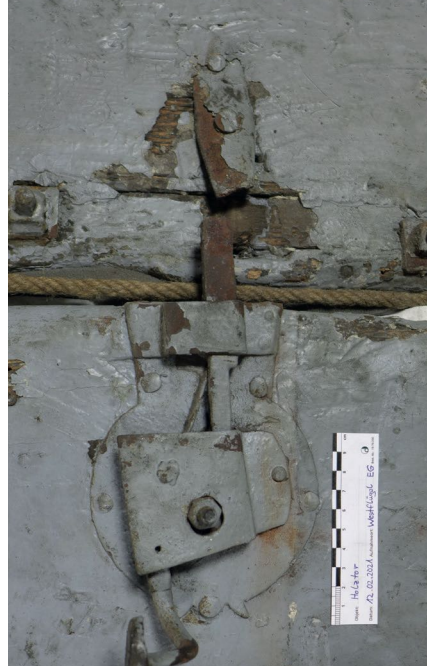
Abb.: 13 Schloss mit abgebrochenem Heberriegel

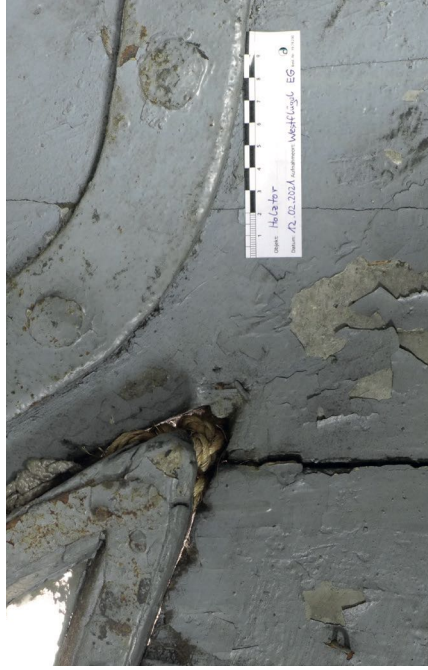
Die beiden Metallrahmen der Fenster in den Hauptflügeln sind stark verformt und die spitz zulaufenden Ecken sind zum Teil aus dem Holz herausgebrochen. Dies stellt eine weitere Wärmebrücke dar (Abb.: 14). Unterhalb des rechten Fensters ist außerdem ein ca. 12cm langer

Abb.: 14 Verzogene Fensterlaibung und vertikaler Riss

vertikal verlaufender Riss zu erkennen, der bis zur Gradleiste (Querleiste) des Torflügels reicht. Möglicherweise ist dieser Riss jedoch noch länger, da auf den Teil unterhalb der Gradlesite ein Holzbrett angebracht wurde. Unterhalb des linken Fensters ist ein ca. 8cm langes Loch zu sehen. (Abb.: 15).

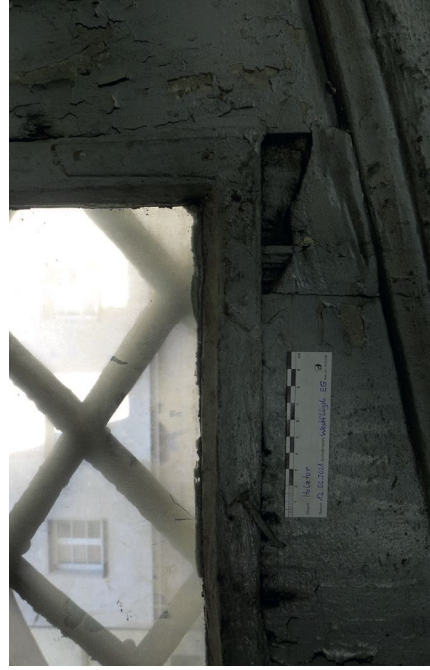
Abb.: 15 Loch unterhalb des linken Fensters

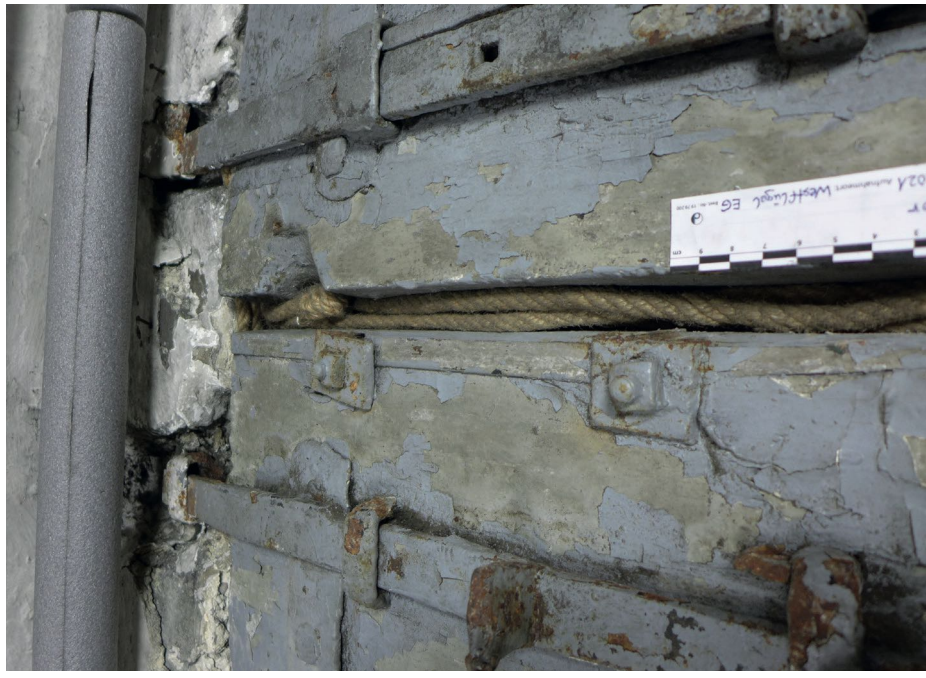
Die beiden äußeren Torflügel sind am oberen Ende des Tores über Schubschlösser und in die Wand eingelassene Kloben verschließbar. Die linke Klobe ist jedoch zu weit in der Wand versenkt, wodurch der Schubriegel sich zur Wand hin verbogen hat.

Abb.: 16 Verbogene Schubschlösser mit Klobe

In Bezug auf die Verzogenen Torflügel wäre es meiner Meinung nach sehr wichtig die Scharniere von Rost zu befreien und eine einwandfreie Beweglichkeit der Flügel zu gewährleisten. Ebenso müsste besonders das Schubschloss der Hauptflügel neu geschmiedet und die Kloben in der Wand so gesetzt werden, dass sich die Spannung auf die Flügel verringert.

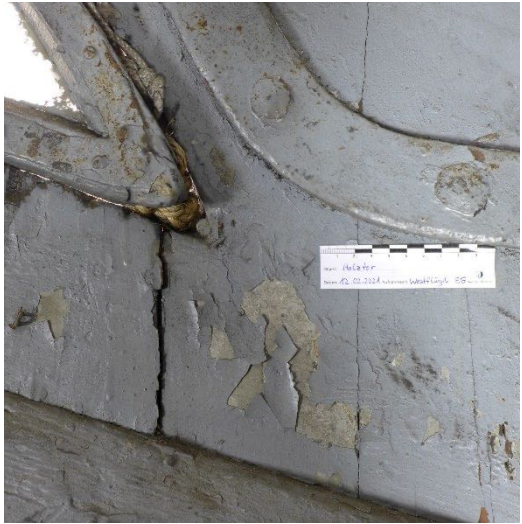
Nummer	Schaden	Reparaturvorschlag	Technik	Material	Art	Abbildung
I - 01	Riss	Dezentere statische Ertüchtigung zur Stabilisierung	Verschraubung oder Nageln	Holz	Lackieren

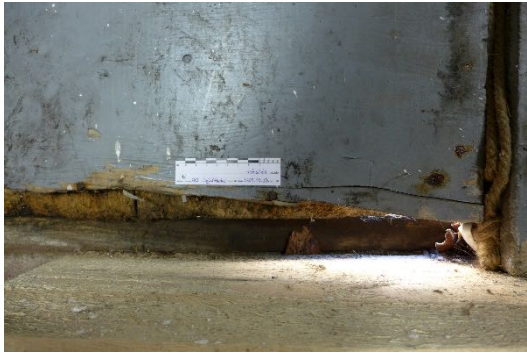
I - 02	Würfelbruch	Ersetzen der Fehlteile und gegen Ertüchtigung gegen Feuchtigkeit	Verschraubung oder Nageln	Holz	Ersatz

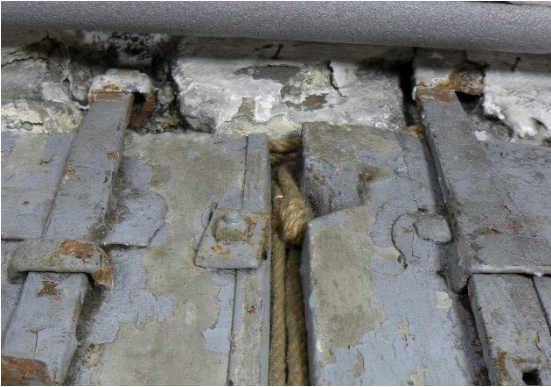
I - 03	Verzogen	Anpassung der Schlaufen und Geradebiegen der Schubriegel	Ersetzen der rechten Schlaufe	Eisen	Ersatz und Reparatur

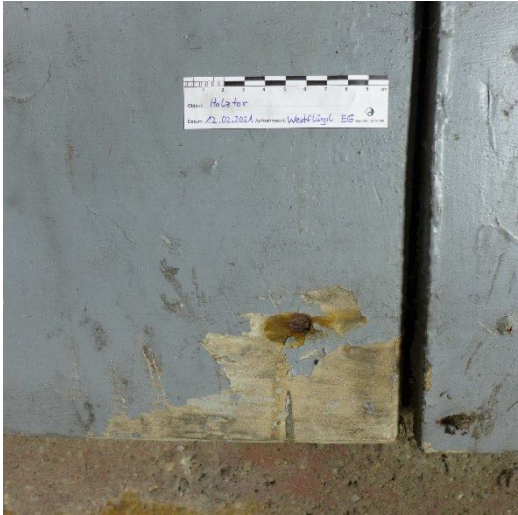
I - 04	Farbabblätterung	Abschließende Entscheidung zur Oberfläche erst nach Fertigstellung der Farbuntersuchungen	-	-	-

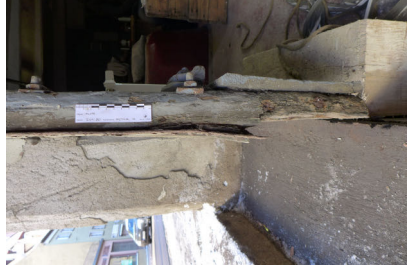
1.1

Das Tor sitzt auf einer hölzernen Bohle auf, welche Witterungseinflüssen und stehenden Wasser ausgesetzt ist (vgl. Bild 1.1). Das Wasser kann ungehindert in das Stirnholz des Tores eindringen. Der gesamte Sockelbereich weißt schwerwiegende Wasserschäden auf, teils ist das Holz morsch und brüchig.

Wie schwerwiegend dieser Schaden wirklich ist, lässt sich an der Außenseite des Tores erahnen. Dem profiliertem Sternmuster auf der Schlupftür wurde womöglich durch Kürzungen aufgrund des morschen Sockelbereiches, die Symmetrie genommen.

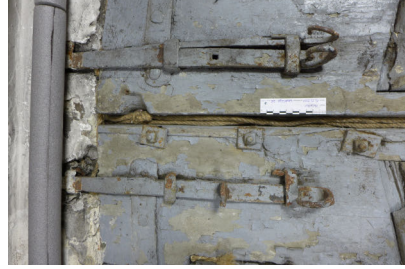
2.1

Die oberen Verschlussriegel führen im geschlossenen Zustand in Laschen in der massiven Wand. Diese sind nicht ebenengleich mit der Führung der Riegel, wodurch es zu massiven Spannungen kommt. (vgl. Bild 2.1)  
Diese führen zu einem Verzug des Holztores und schaffen große Fugen, welche bei einer modernen Umnutzung der Schmiede energetisch problematisch sind.

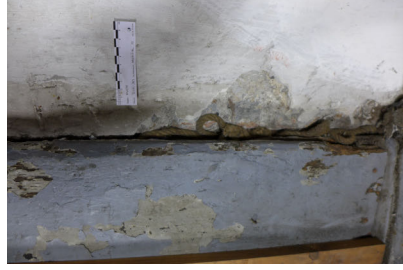
3.1

Da das Tor keine Zarge hat, also direkt an das Mauerwerk anschließt, kommt es seitlich zur Fugenbildung. Durch den Verzug des Holzes, welcher im Punkt davor erklärt wurde, wird dieses Phänomen nochmals deutlich verstärkt. (vgl. Bild 3.1)

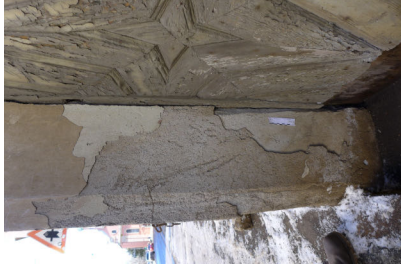
3.2

Auf der Außenseite wurde diese Fugen nachträglich beim Auftrag des Außenputzes mit verputzt. Dies führte jedoch dazu das man das Tor nicht mehr öffnen konnte. Bei einer Öffnung bröckelte der Fugenputz heraus und die Fuge kam wieder zum Vorschein. Am Sockelbereich der Tür lässt sich eine Ausnehmung des Mauerwerks erkennen, die wohl beim Öffnen der Tür notwendig ist. (vgl. Bild 3.2)

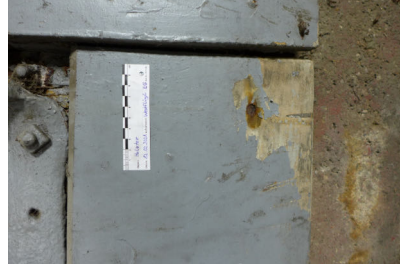
4.2

Die ausgewählte Stelle ist exemplarisch zu verstehen. Auf der gesamten Innenseite der Tore blättert teilweise die Farbe ab. Mit einer Farbterpe gilt es den ursprünglichen Farbton zu ermitteln, die Stellen abzuschleifen und auszubessern. (vgl. Bild 4.2)

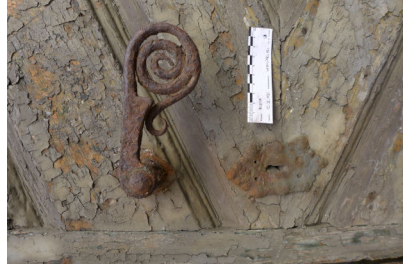
4.4

Der Türgriff und der Türklopfer, sowie die Schlagleisten um die Tür sind aufgrund der Witterung stark korrodiert. Soweit möglich könnten diese Beschläge am Objekt gereinigt werden und mit einem neuen Schutz versehen werden. (Vgl. Bild 4.4-4.6)
