# **WPM Konstruktion u. Technik „Alte Schmiede“**

**Objekt „Historisches Holztor Westflügel EG“**

*Zustandsanalyse & Schadenskartierung  
Nachnutzungsüberlegung  
Maßnahmenplanung & Umsetzung*

# RESTAURATION ALTE SCHMIEDE, HOLZTOR WESTFLÜGEL EG

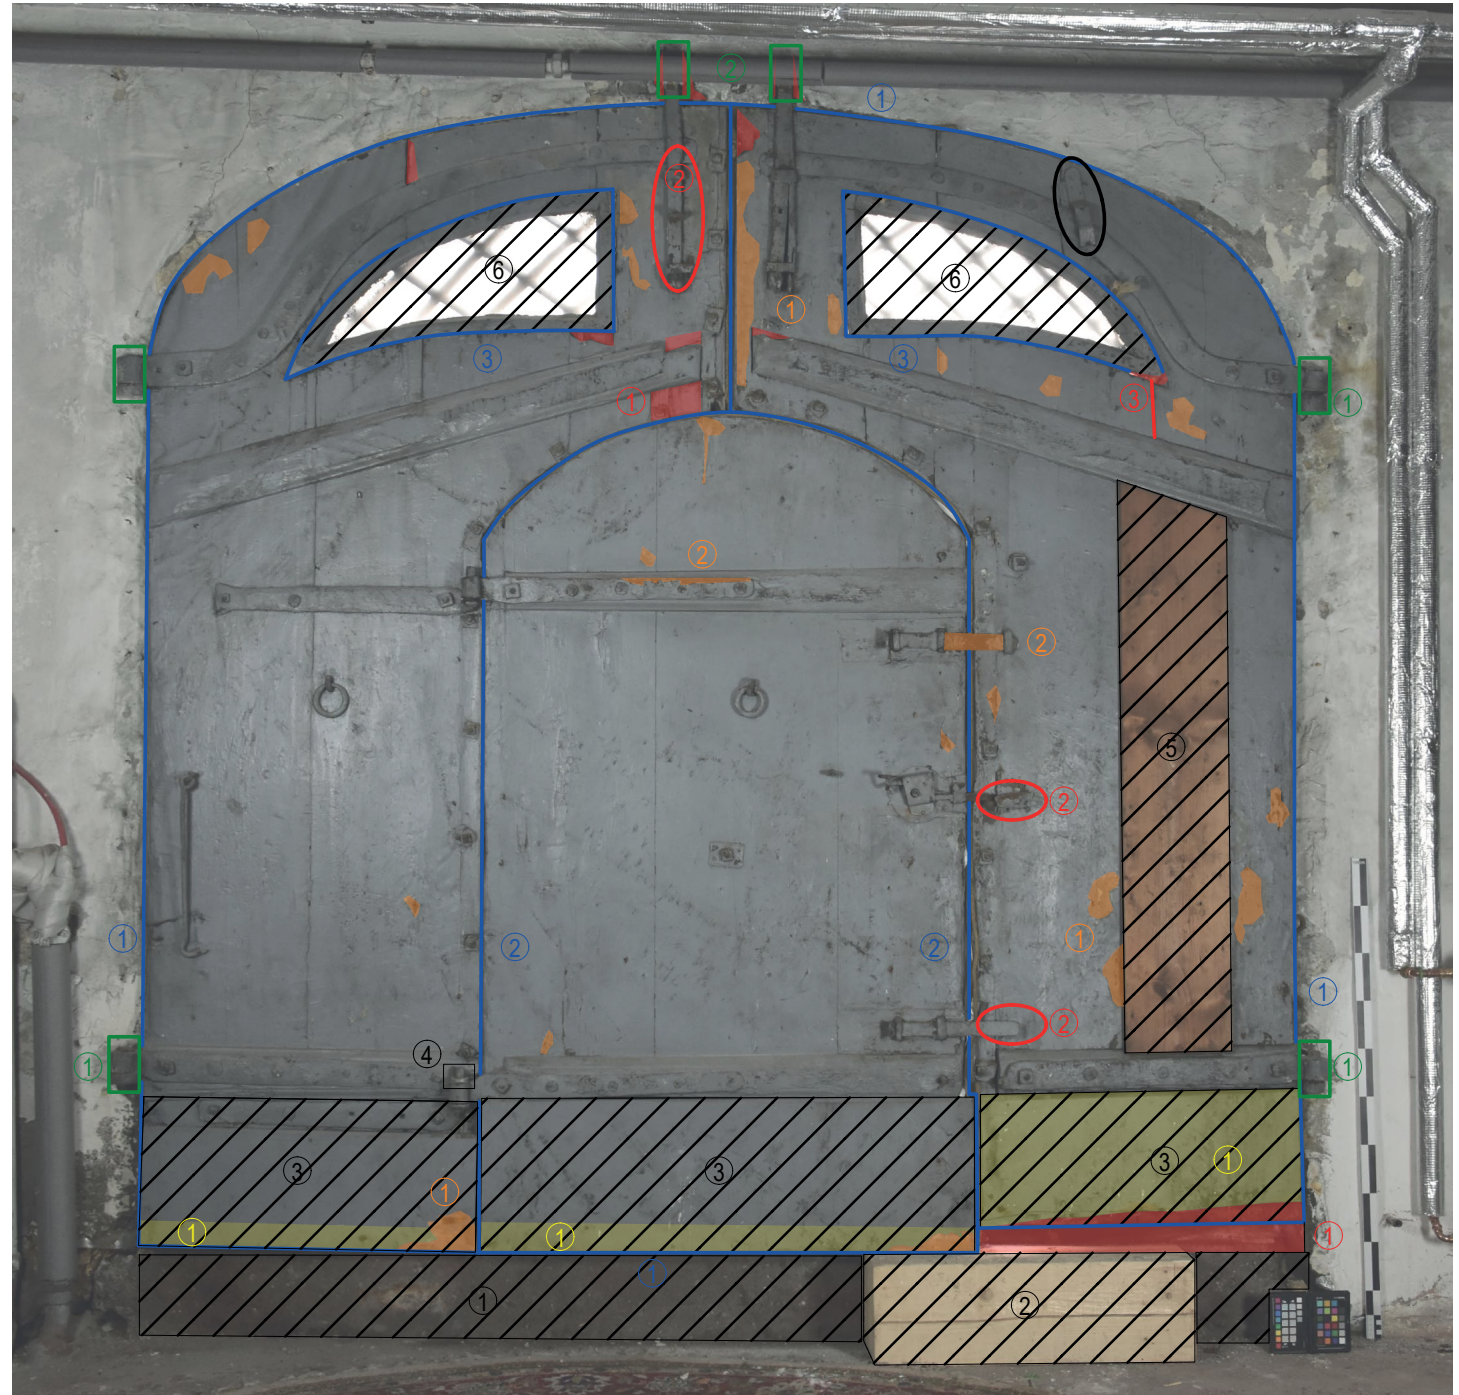
Holztor, Innenansicht

Grobe Feuchteschäden finden sich im Schwellenbereich. Aufgrund des höherliegenden Straßenniveaus sammelt sich Wasser im Außenbereich der abgestuften Schwelle und zerstört das Holz. Hierbei wurden im Laufe der Jahre konstruktive Ausbesserungen und Reparaturen durchgeführt. Dabei wurde das faulige Holz im Schwellenbereich zum Teil entfernt und ein Betonsockel angefertigt. Dieser unterstützt jedoch nicht das Tor, sondern gilt als Ergänzung zum Außenraum. Darüber hinaus wurden Querbretter angebracht, welche die Flügel konstruktiv unterstützen. Diese haben aufgrund der maschinell gehobelten Oberfläche keinen historischen Bezug. Ebenso die blau-graue Lasur, welche im Nachhinein aufgebracht wurde. Das Tor ist in seiner funktionsweise stark beeinträchtigt. Aufgrund der hohen vertikalen Last und den abgenutzten Schanieren hängen die Flügel nach unten und lassen sich nicht problemlos öffnen. Hierbei wurde als Notlösung ein Holzklotz zur Unterstützung untergeschoben.

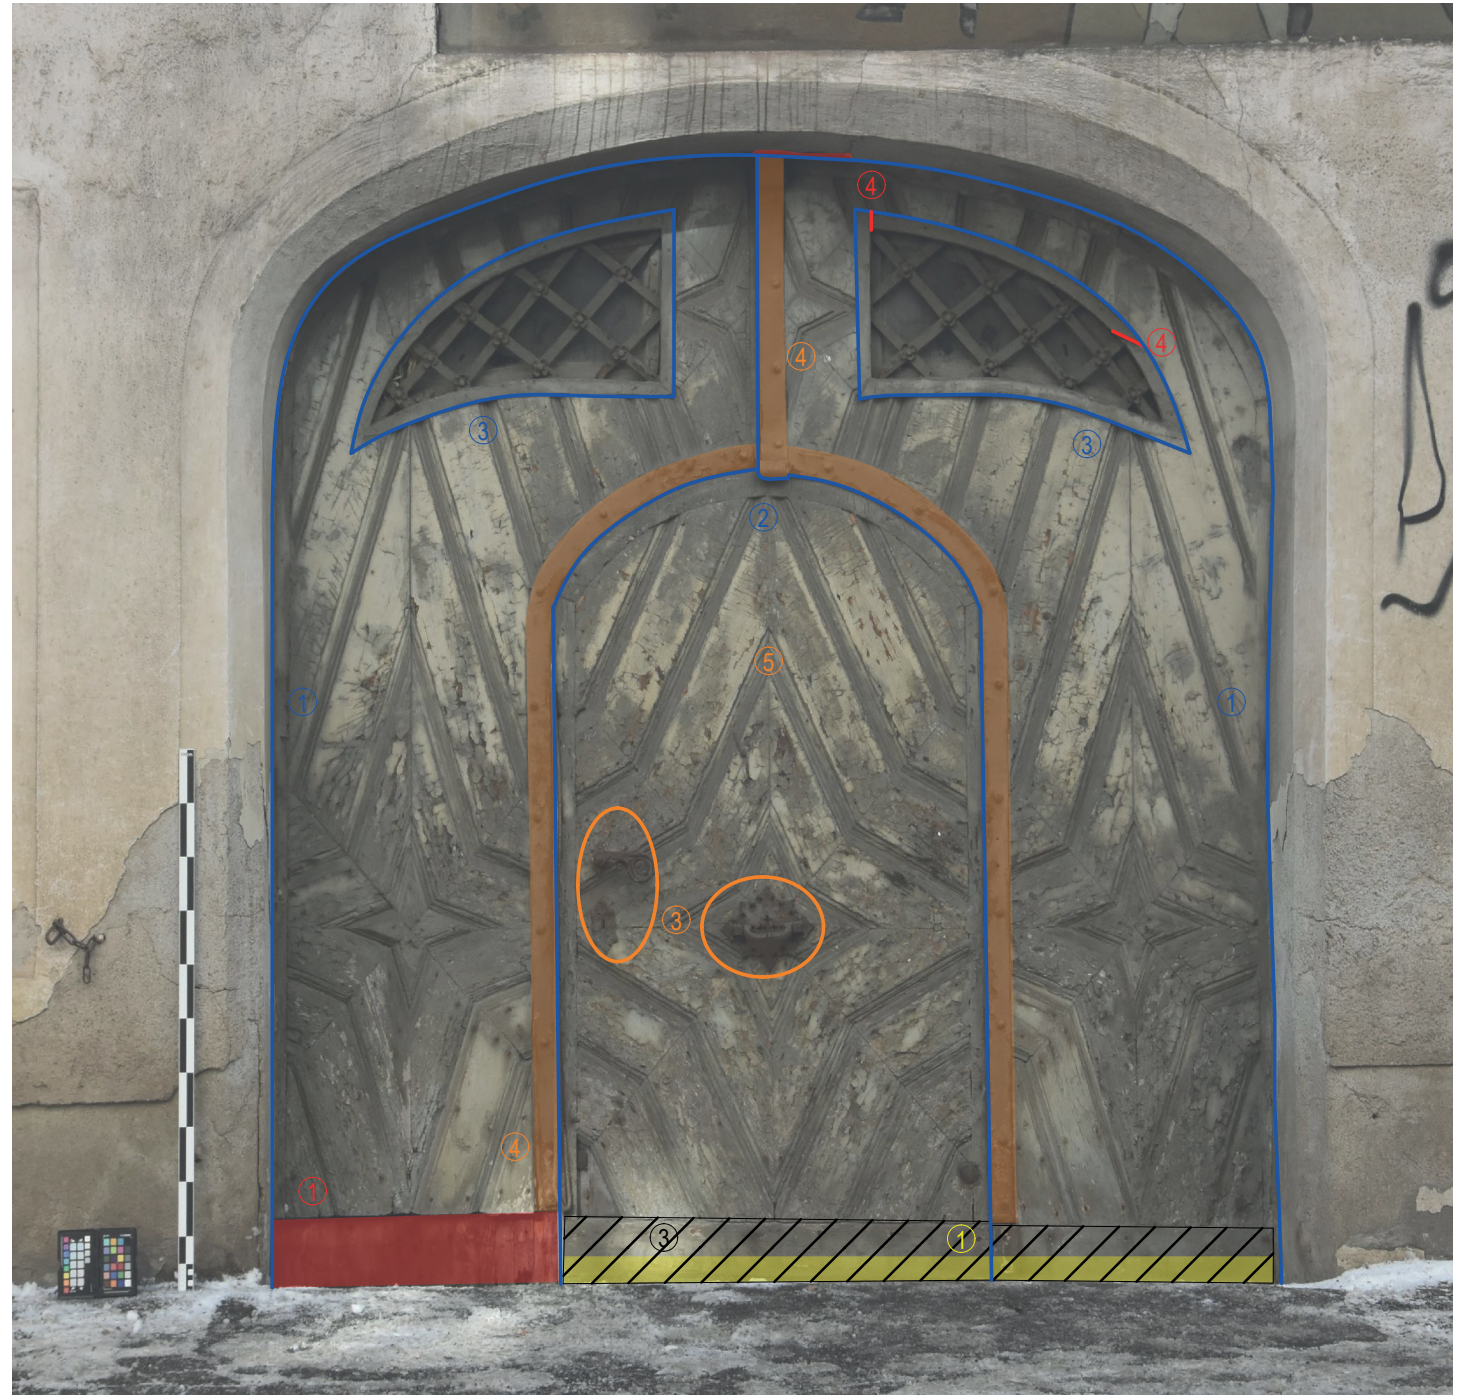
Holztor, Außenansicht

Anhand des symmetrischen Sternmusters der Außenverkleidung lässt sich erahnen, dass das Tor im Schwellenbereich einst tiefer war und infolge der Feuchteschäden gekürzt beziehungsweise durch Querbretter ergänzt wurde. Die provisorische Vernagelung der Fensterelemente weist auf nachträglich eingebrachte Glasscheiben hin. Dies lässt sich historisch betrachtet auf Schmiedearbeiten im Inneren zurückführen. Aufgrund von Rauchentwicklung fungierten die vergitterten Öffnungen als Abzug- beziehungsweise Zuluftöffnung. Die lasierte Oberfläche im Außenbereich ist infolge von Witterung stark in Mitleidenschaft gezogen worden und muss dringen restauriert werden, um weiteres Eindringen von Wasser ins Holz zu verhindern.

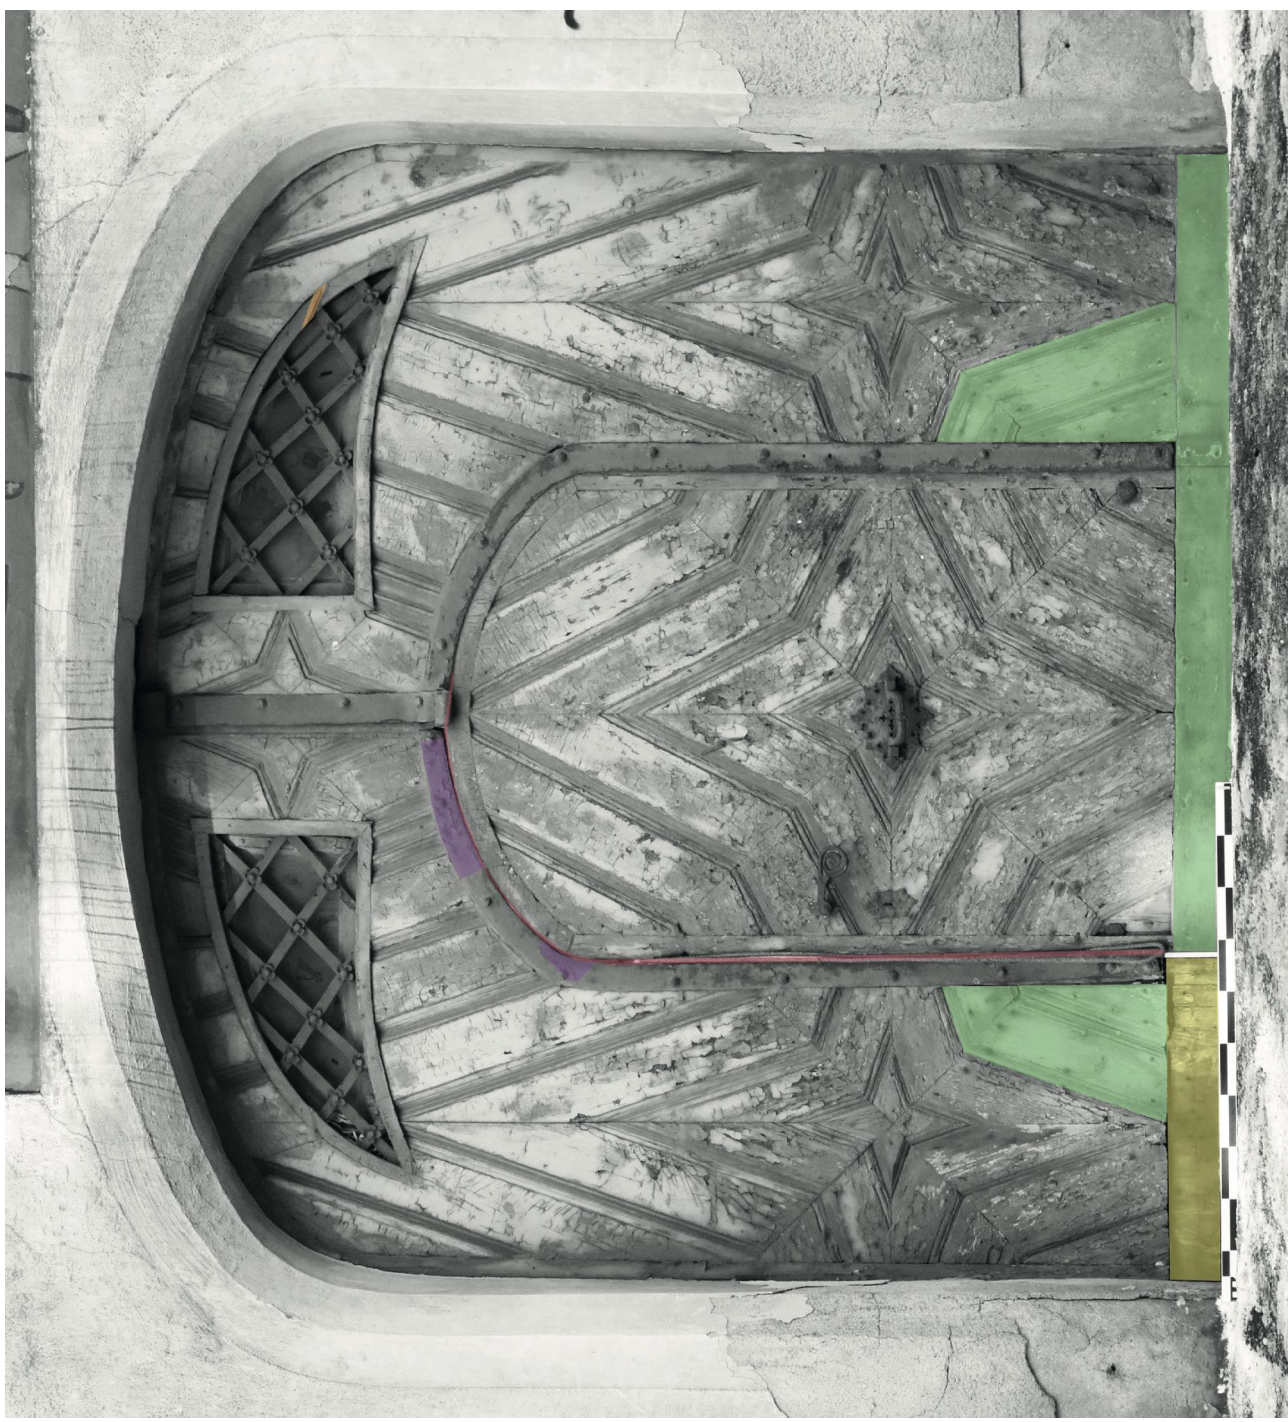
Das Tor ist vom Straßenniveau über eine Stufe nach unten versetzt, was durch die Modernisierung der Straße und des Gehweges zu erklären ist. Es sitzt auf einer Holzbohle auf, die ständig wechselnden Witterungsverhältnissen ausgesetzt ist. Zur Zeit der Kartierung wies die Bohle eine hohe Feuchtigkeit auf, die das Holz des Tores von unten her angreift. Besonders am linken Hauptflügel ist dieser enorme Schaden gut zu sehen (Abb.: 1). Hier ist der Sockelfries, welcher den unteren Abschluss des Tores bildet, nicht mehr vorhanden und dadurch wird die darunterliegende Hauptkonstruktion sichtbar. Das Holz ist morsch und an einigen Stellen sehr brüchig (Abb.:2). Dies lässt vermuten, dass sich die Konstruktion unterhalb des Sockelfrieses der Schlupftür und des rechten Hauptflügels im selben Zustand befindet.

Der Sockelfries lässt im allgemeinen darauf schließen, dass dieses Problem der Feuchtigkeit schon länger besteht, da die Hölzer aus einer neueren Zeit stammen. Sie sind im Vergleich zum restlichen Holz glatter und wurden demzufolge vermutlich mit Maschinen bearbeitet, die es zur Bauzeit des Tores noch nicht gab. Solche neueren Hölzer sind auch links und rechts der Schlupftüre zu erkennen (Abb.: 3).

Bei der Betrachtung der Schlupftüre fällt auf, dass das sternförmige Muster der Holzaufdoppelung in der unteren Hälfte nicht die gleichen Dimensionen aufweist wie in der oberen. Üblich wäre, dass sich das Muster an der Mittelachse, auf Höhe des Türschlosses, spiegelt und somit ein einheitliches Bild erzeugt wird. Dies lässt vermuten, dass die Tür unten abgesägt wurde. Auch hier könnten die Feuchtigkeitsschäden,

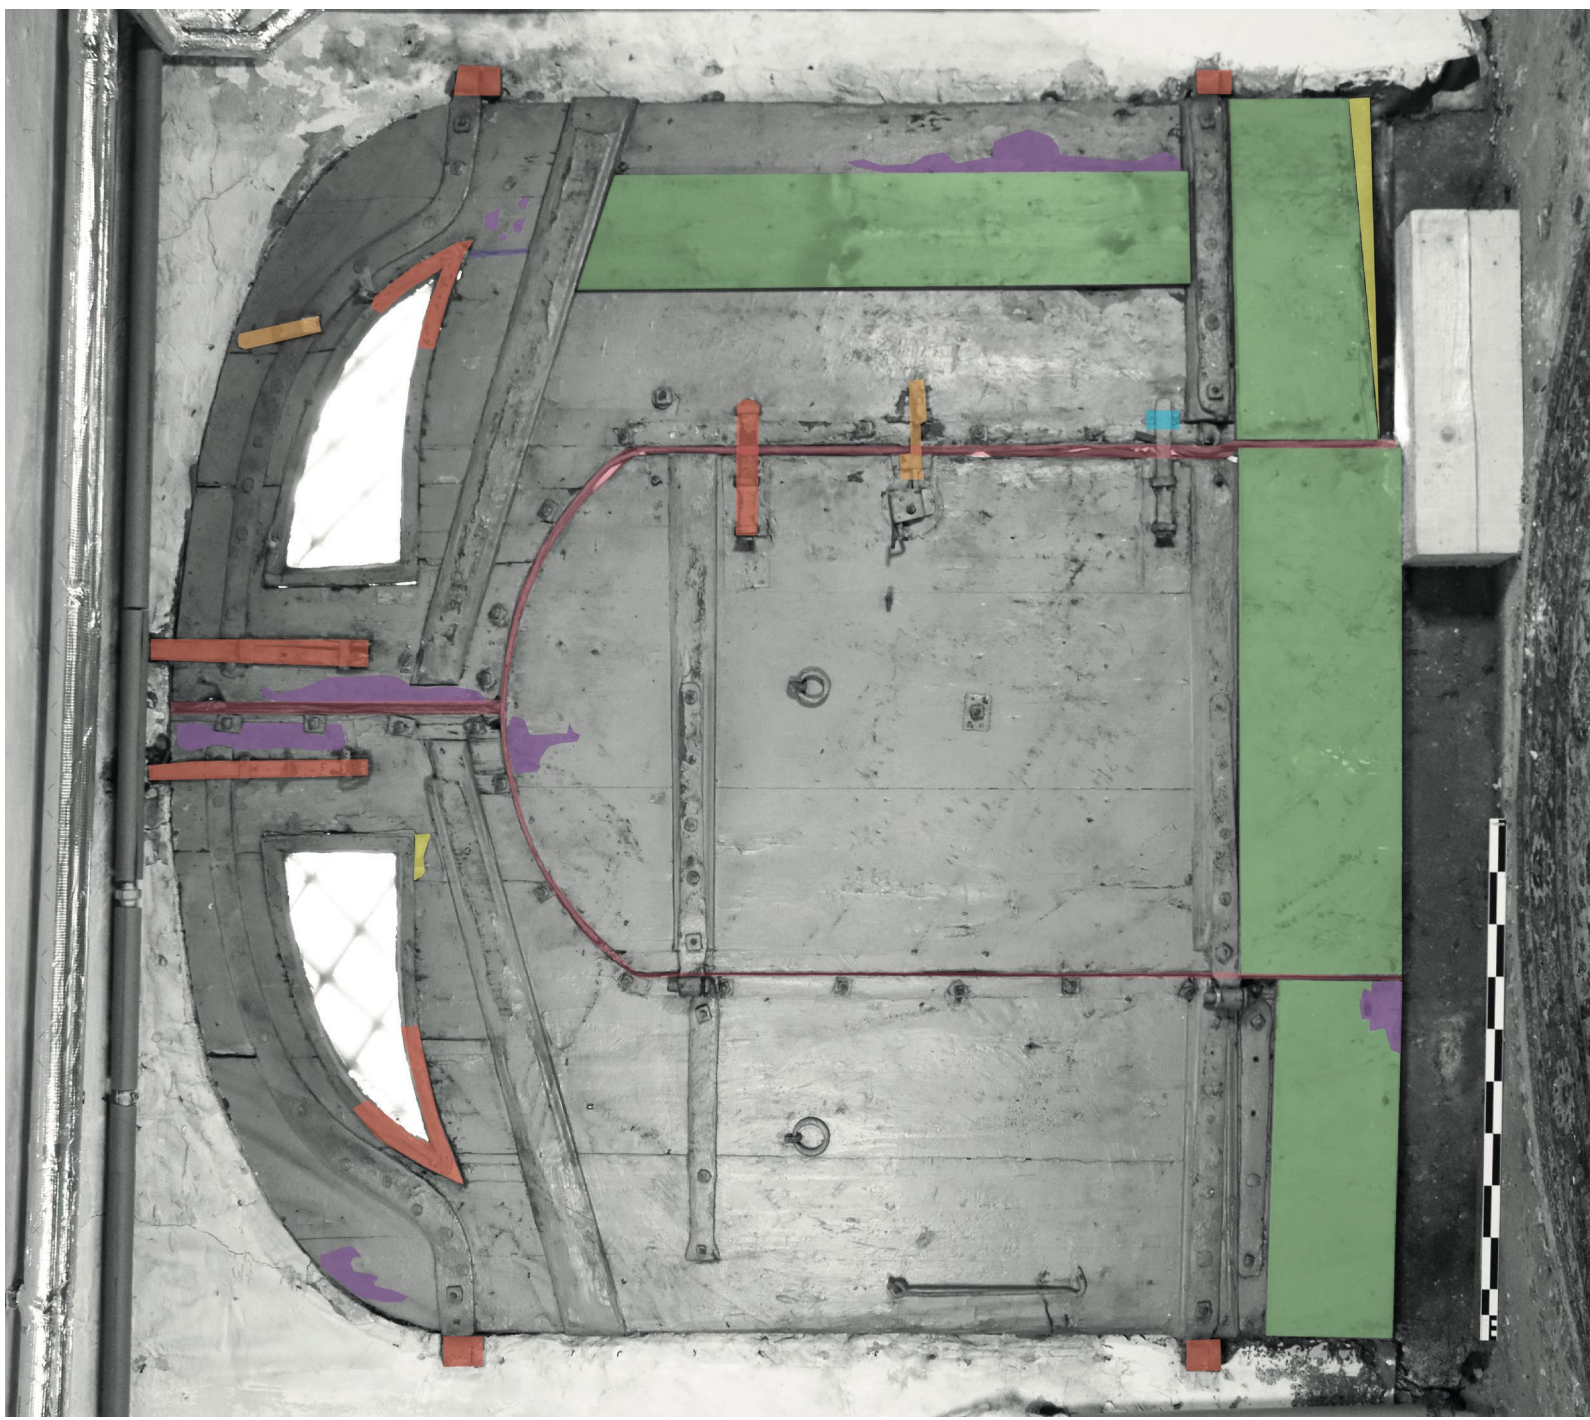
Deckend mit der Analyse der Außenseite sind auch im Inneren die Feuchtigkeitsschäden im unteren Teil des Tores erkennbar. Besonders der rechte Flügel ist hier betroffen und es ist ein enormer Spalt zwischen der außenliegenden Bohle und dem morschen Holzbrett zu sehen (Abb.: 9 & 10). Gleich wie außen ist der Sockelfries unten aus einer neueren Zeit, was die Vermutung weiter unterstreicht, dass die Feuchtigkeitsschäden schon häufiger zu Problemen geführt haben.

Die Schlupftüre in der Mitte kann von innen mit zwei Schubriegeln verschlossen werden. Beim unteren Riegel fehlt allerdings der Schließkloben, der ein Verschließen ermöglicht (Abb.: 11). Dieser ist beim oberen zwar vorhanden, jedoch ist der Riegel hier stark verbogen (Abb.: 12). Das Schloss mit dem Heberiegel weist ebenfalls starke Schäden auf, da hier der Heberiegel abgebrochen ist (Abb.: 13). In Bezug auf die Wärmeverluste ist deckungsgleich mit der Außenseite ein Spalt rund um die Schlupftüre sichtbar. Ebenso an den Außenseiten und im Stoßbereich der Hauptflügel.

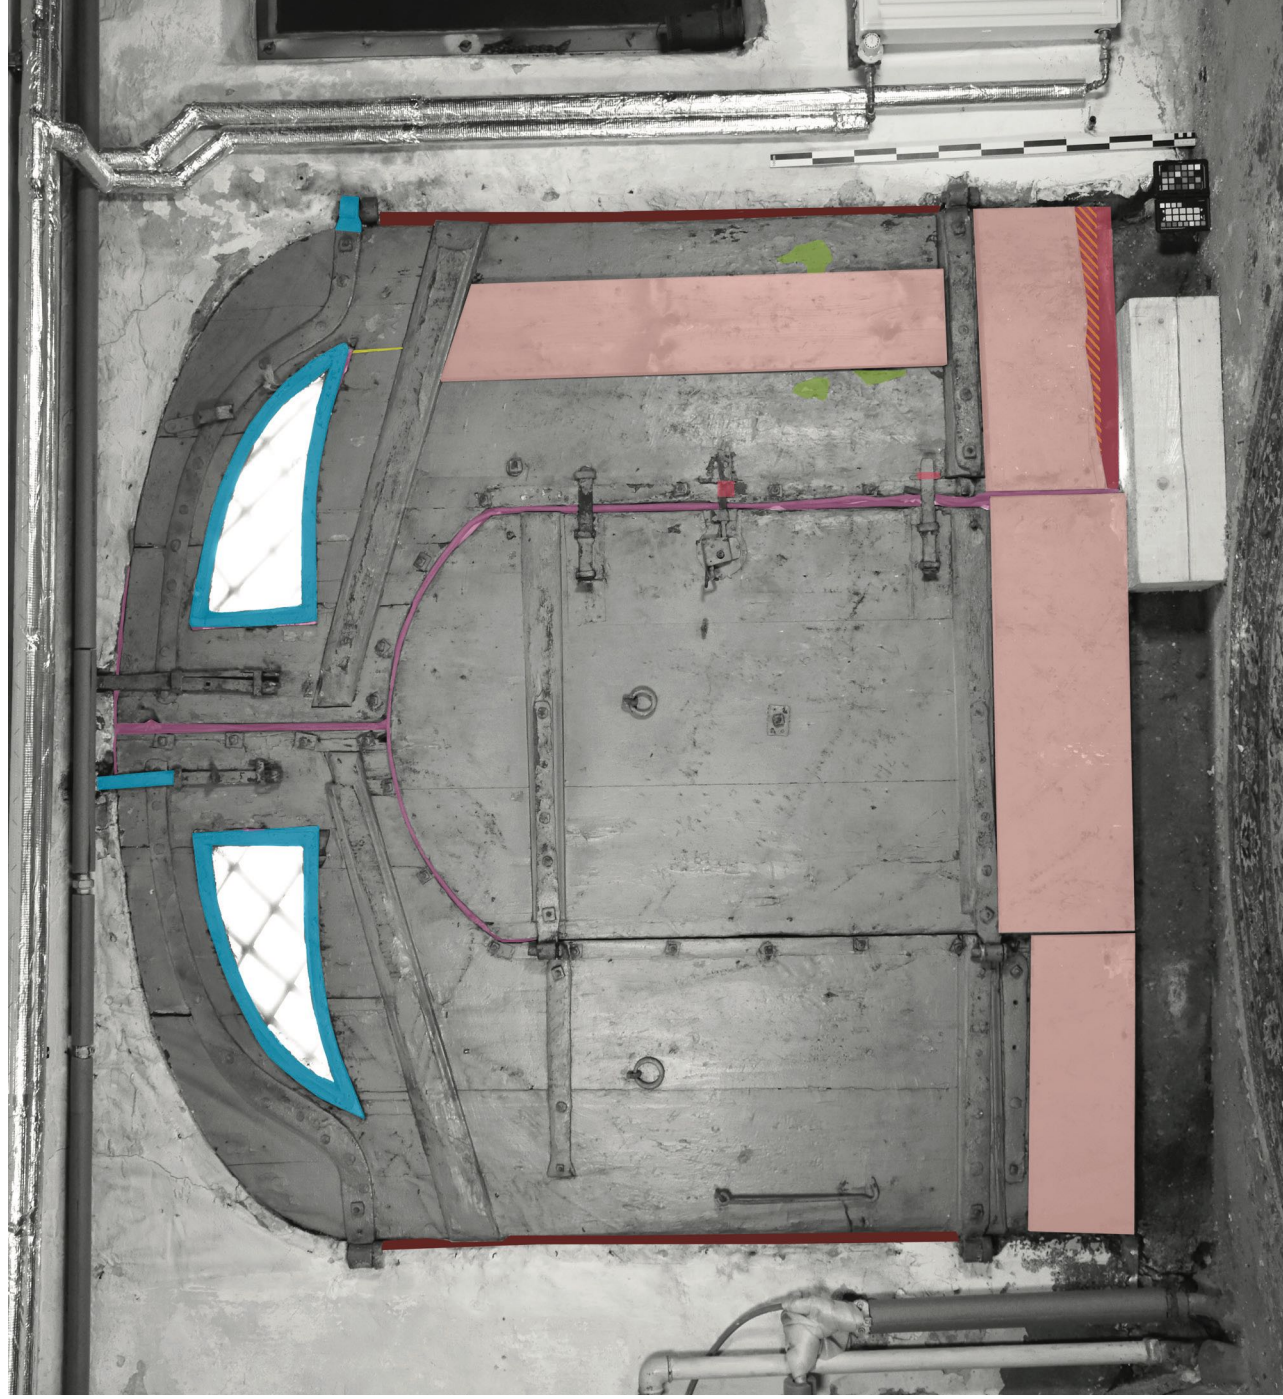
Innenseite Tor

Das Tor hat sehr viele Beschädigungen und auch im Gesamten ist es in sich verzogen, liegt unten auf und ist nach Innen gedrückt. Dies resultiert daraus, dass das rechte Langband nicht auf dem Kloben aufliegt, und deshalb der Flügel senkrecht unter Spannung steht und dadurch ein Kräfteverlauf nach unten entsteht.

Das Tor wurde vermutlich aufgrund von Wasserschäden unten gekürzt und teilweise durch 6 neue Bretter wieder ergänzt. Diese sind im Gegensatz zum restlichen Tor nicht gehobelt, sondern geschliffen und gefast, woraus man schlussfolgern kann, dass sie zu einem späteren Zeitpunkt ergänzt wurden. Im Außenbereich fehlt eines der Bretter - ist jedoch in der Schmie- de vorhanden - wodurch wieder Feuchte eindringen und das Holz angreifen konnte. Zusätzlich wurde an der Innenseite erst kürzlich ein Brett ergänzt, das auch nicht die gleiche Farbe hat wie das restliche Tor.

Die Riegel die senkrecht an der Oberseite angebracht sind sind ebenfalls beschädigt. Der Linke wurde an der Spitze verbogen um in die Lasche an der Wand zu passen, vermutlich aufgrund des verzogenen Tores.

Die aktuelle Farbe des Tores ist innen taubenblau, jedoch mit vielen kleinen Farbblättern über die gesamte Fläche. Außen sind aufgrund der Witterung die Abblätternungen noch großflächiger.

Teile also sehr genau aus Altholz nachbilden ergänzen und so den ursprünglichen Zustand wiederherstellen. Man kann nun die durch eine Farbtrepe ermittelte Ursprungsfarbe auf das gesamte Tor auftragen, um den Originalzustand zu erreichen. Die Ergänzung der fehlenden unteren Teile kann sichtbar bleiben, um die Entwicklung über die Zeit sichtbar zu lassen.

Die Beschläge kann man anschließend demontieren, säubern und wieder gangbar machen um so das Tor zu entlasten und wieder voll funktionstüchtig zu bekommen. Die fehlenden Schrauben und Schließkloben können dann - nach dem Vorbild der vorhandenen - neu gefertigt und ergänzt werden.

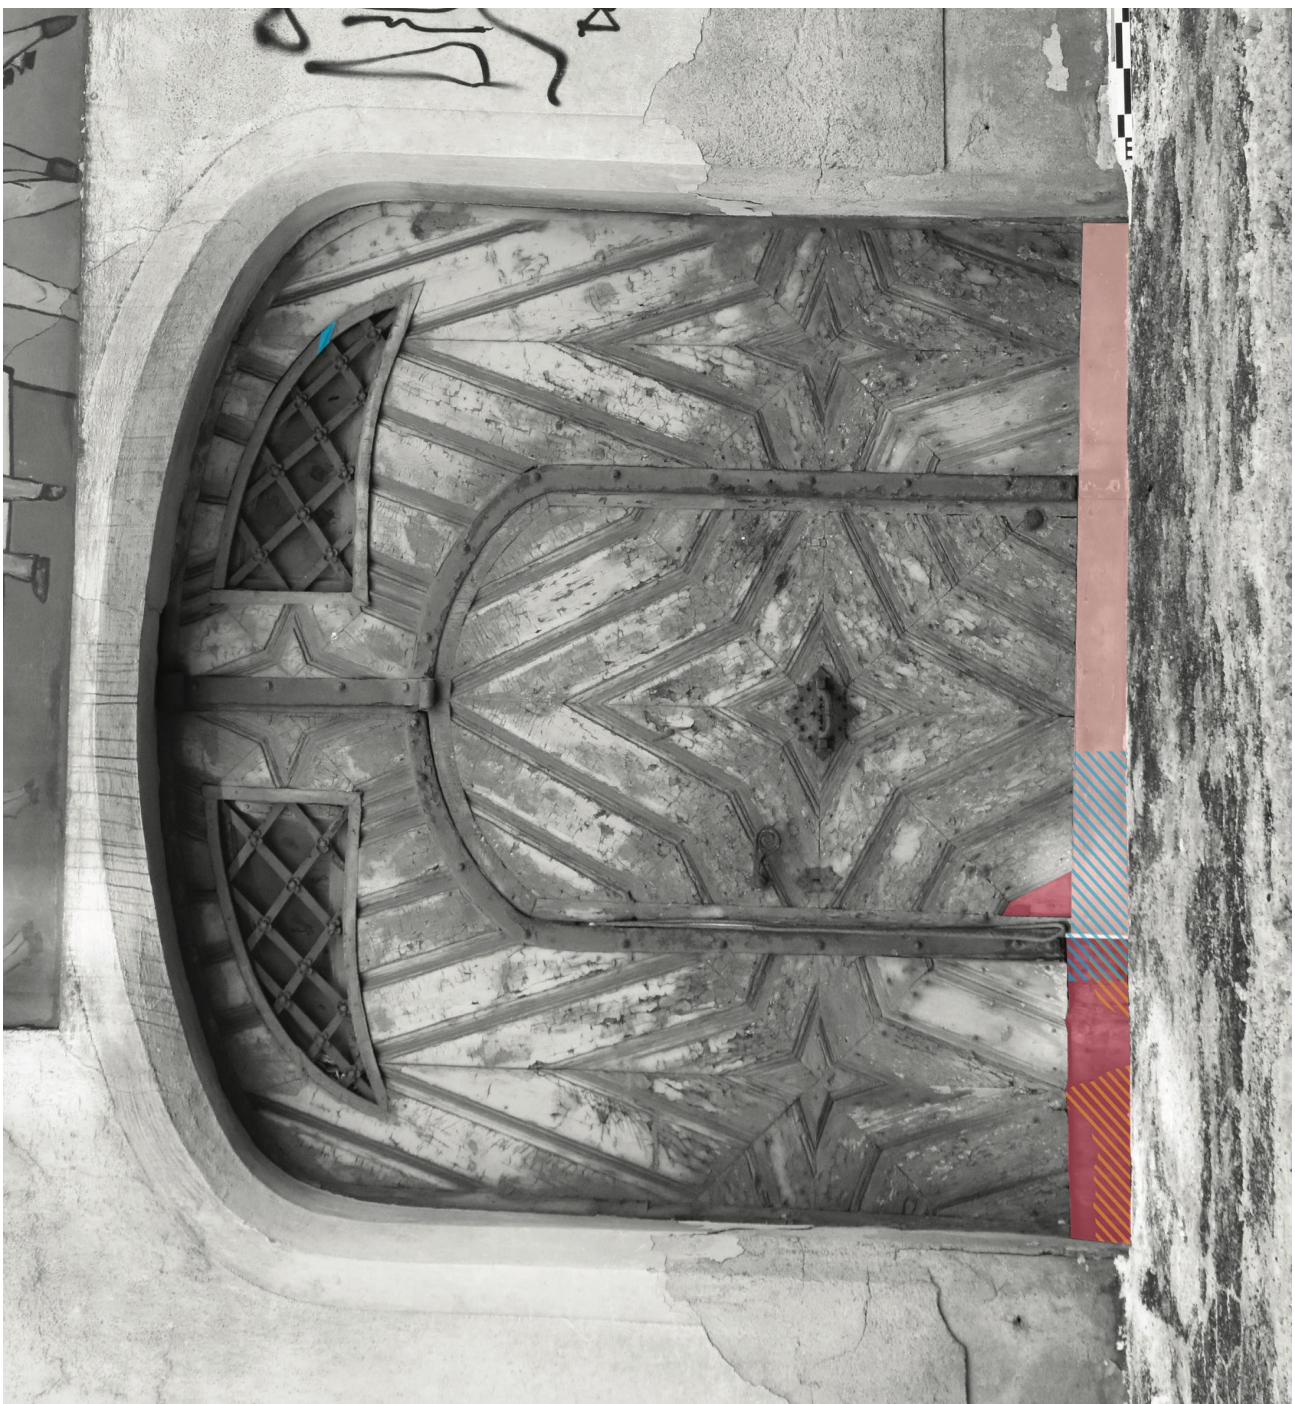
Außenseite Tor

Von Innen nach Außen herrscht ein Höhenunterschied von etwa 20 Zentimetern. Diese Stufe rührt vermutlich daher, dass es früher ein anderes Straßenniveau gab. Die Höhe lässt sich sehr genau bestimmen, wenn man die sternförmige Beplankung an der Außenseite betrachtet, die wahrscheinlich symmetrisch angebracht war (siehe Zeichnung). Man kann die fehlenden

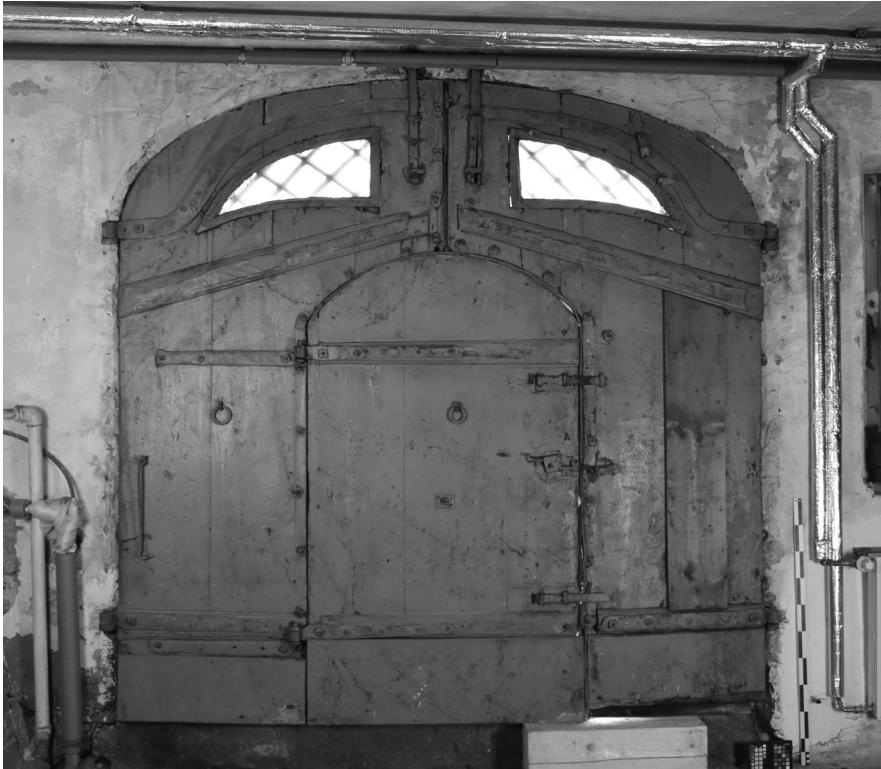
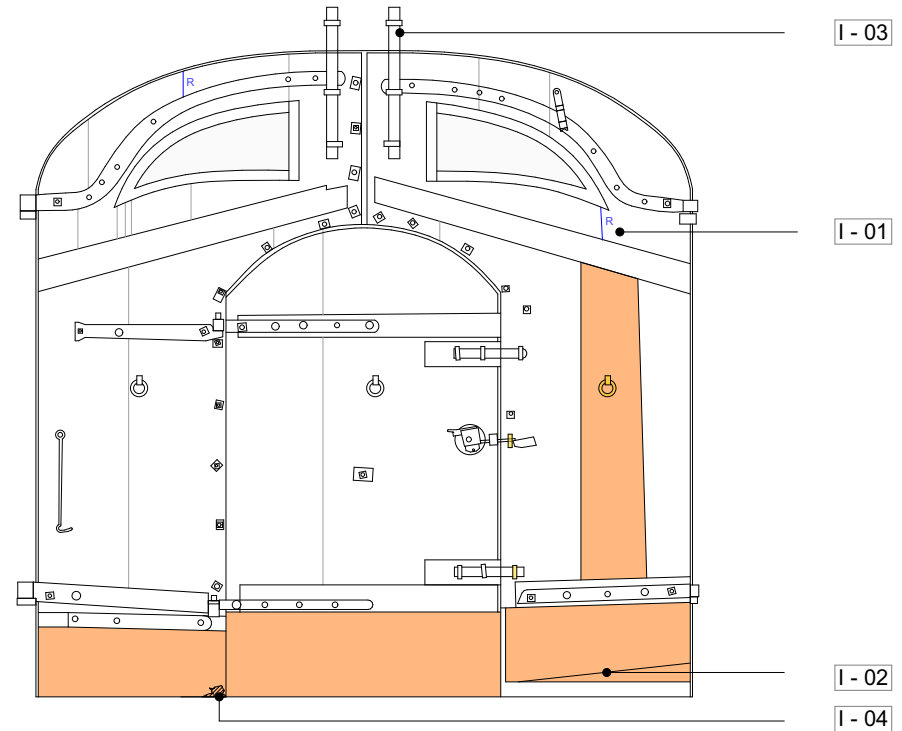
Aufnahme Tor Innenseite aus der Schmiede - Stand 12.02.2021

- Schließkolben mittlere Verriegelung Schlupftüre
- Schlaufe untere Verriegelung Schlupftüre
- Ringelement rechter Öffnungsflügel

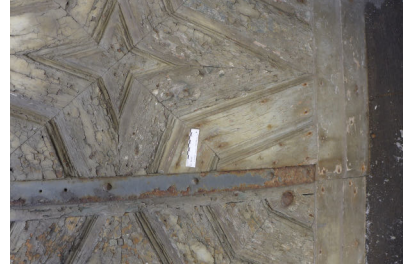
4.7

Der Türgriff und der Türklopfer, sowie die Schlagleisten um die Tür sind aufgrund der Witterung stark korrodiert. Soweit möglich könnten diese Beschläge am Objekt gereinigt werden und mit einem neuen Schutz versehen werden. (Vgl. Bild 4.4-4.6)
